## Dijkversterking IJsseldijk Het Engelsewerk en Katerveerdijk Zwolle

Uw kenmerk: -  
Onze referentie: BEA032024001  
Type onderzoek: Bomen Effect Analyse (BEA)  
Straat/locatie: Het Engelsewerk en Katerveerdijk  
Plaats: Zwolle  
Datum onderzoek: 12 maart 2024

Datum: 8 mei 2024

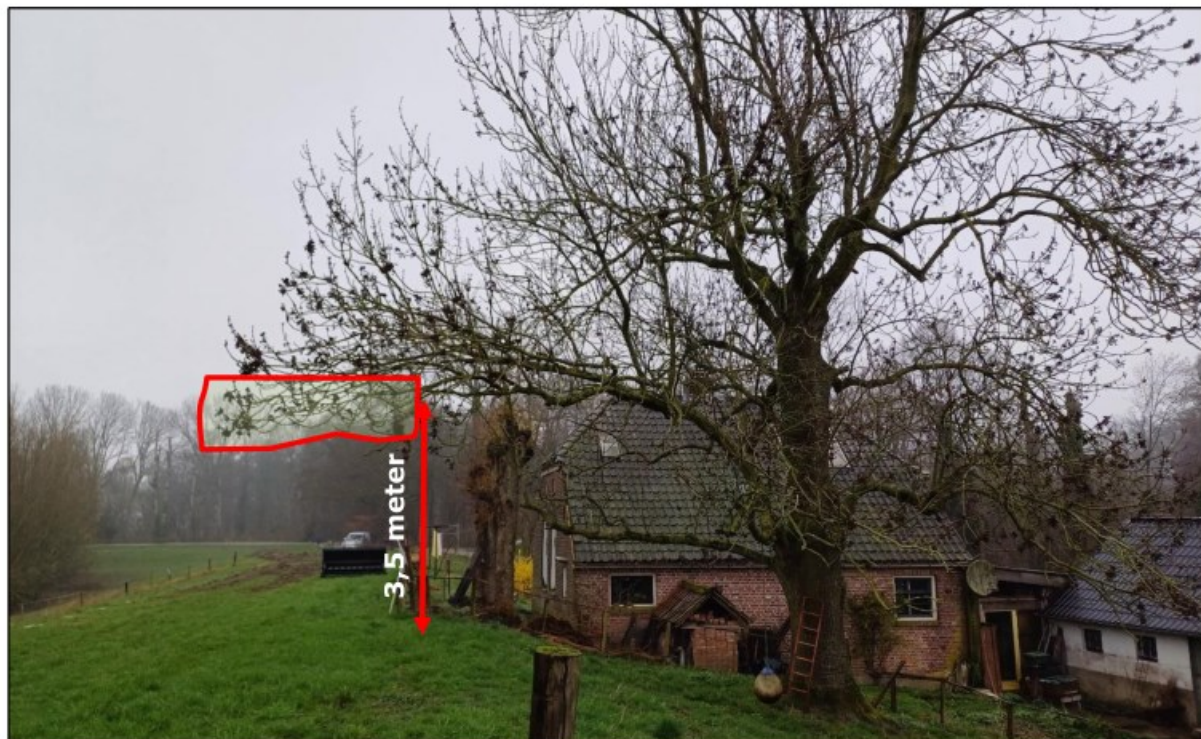
Binnen de benodigde werkruimte van 3,5 meter boven het huidige maaiveld bevinden zich enkele takken van boom 1, dit betreft echter enkel relatief dun twijghout.

**Foto 20:** boom 1, weergave takken binnen benodigde werkruimte

| Boom-nummer<br>Treevision | Boomsoort<br>Nederlands | Toekomst-<br>verwachting | Behoudens-<br>waardigheid | Potentieel<br>verplantbaar<br>ja/nee | Projectinvloed | Knelpunt | Advies |
|---|---|---|---|---|---|---|---|
| 1 | Gewone es cv. | Voldoende | + | Nee | Zeer beperkt | Kans op beperkte kroonschade als gevolg van werkzaamheden binnen de kroonprojectie. | Boom handhaven en eventueel zeer beperkt snoeien van laaghangende takken welke zich binnen de benodigde werkruimte bevinden |

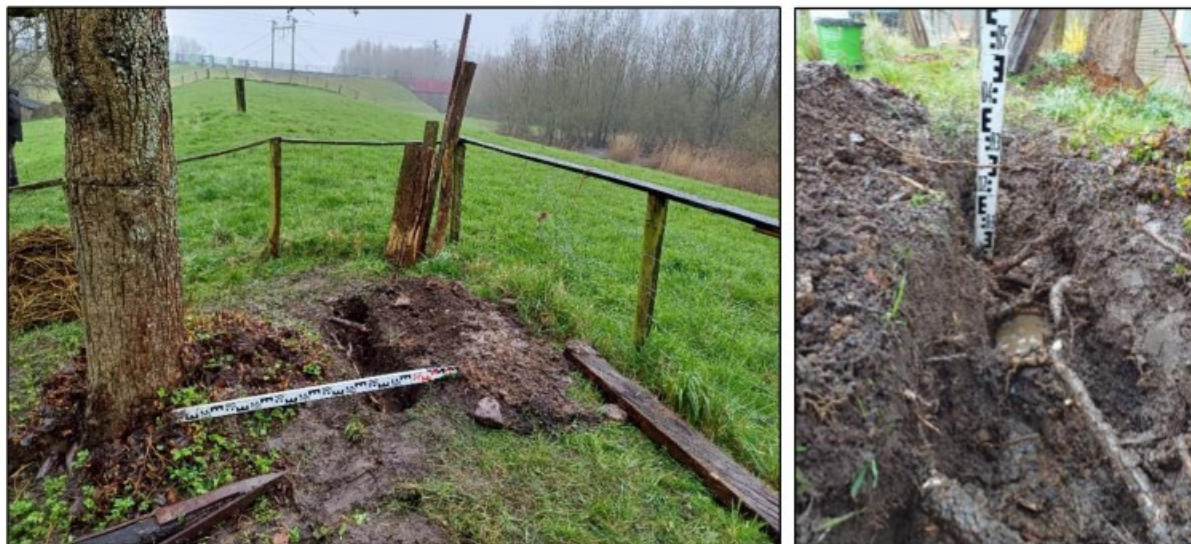
Ter plaatse van de geplande ontgraving op 80 centimeter uit het hart van de stamvoet van boom 2 is een proefsleuf gegraven. Tot 70 centimeter uit het hart van de stamvoet is sprake van veel wortelopslag waardoor graven (zonder forse wortelschade te veroorzaken) onmogelijk is. In de proefsleuf is van 0 tot 30 centimeter diepte matig intensieve fijn en middelgrove beworteling aangetroffen met een maximale diameter van 6 centimeter.

Foto 21 en 22: proefsleuf nabij boom 2

| Boom-nummer<br>Treevision | Boomsoort<br>Nederlands | Toekomst-<br>verwachting | Behoudens-<br>waardigheid | Potentieel<br>verplantbaar<br>ja/nee | Projectinvloed | Knelpunt | Advies |
|---|---|---|---|---|---|---|---|
| 2 | Hollandse linde | Voldoende | +- | Nee | Beperkt | Kans op beperkte wortelschade bij (graaf)werkzaamheden t.b.v. verwijderen topplaat | Boom handhaven en graafwerkzaamheden nabij de boom uitvoeren onder toezicht van een boomtechnisch toezichthouder |

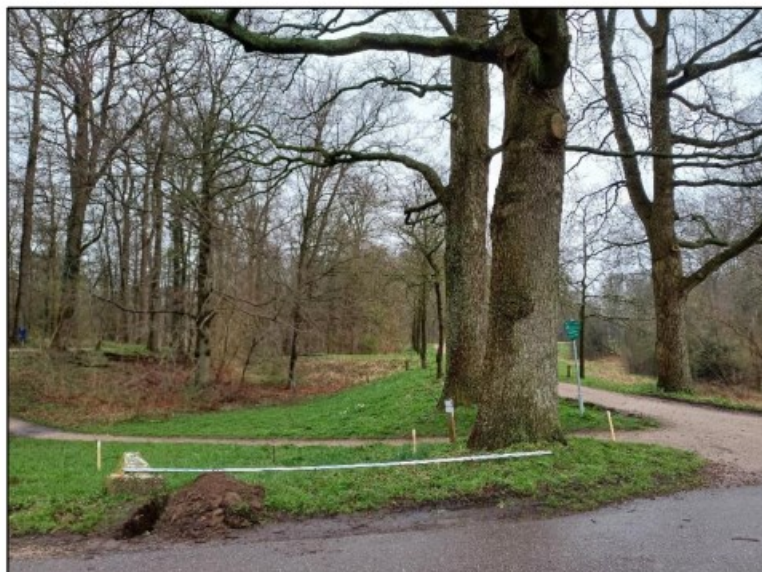
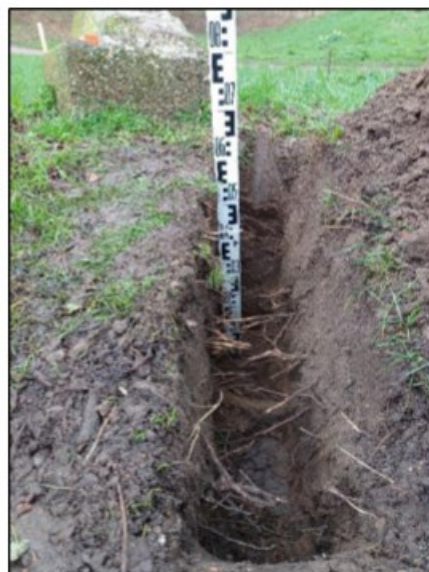
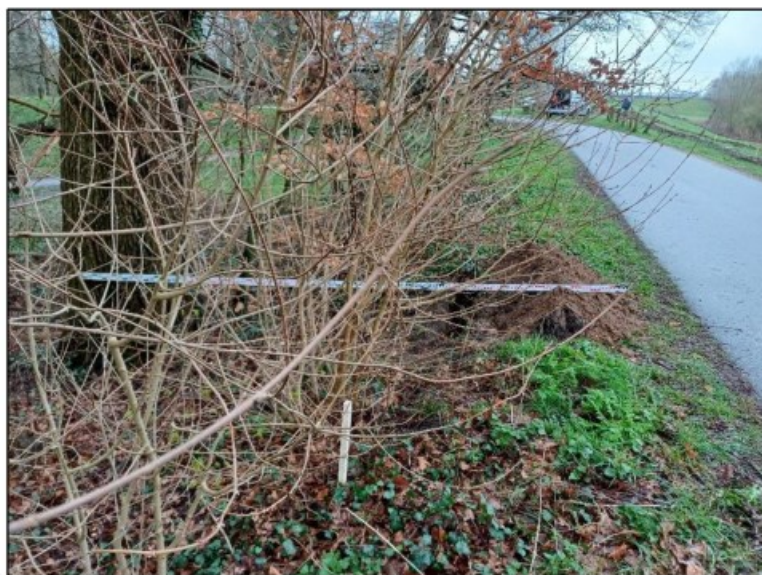
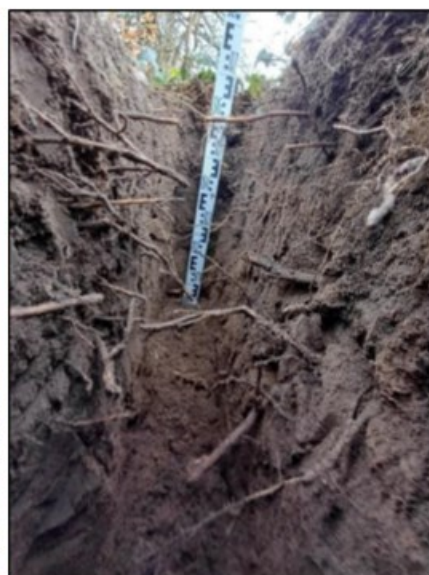
In verband met geplande ontgraving t.b.v. het vervangen en verleggen van het fietspad zijn nabij boom 5 en 8 proefsleuven gegraven ter plaatse van geplande ontgraving. De proefsleuf nabij boom 5 is gegraven op 4,3 meter uit het hart van de stamvoet aan de noordwestzijde van de boom. In deze proefsleuf is op een diepte van 0 tot 60 centimeter matig intensieve en uitsluitend (zeer) fijne beworteling aangetroffen (zie foto 23 en 24). De proefsleuf nabij boom 8 is gegraven in het dijktaalud ten zuidwesten op 3 meter uit het hart van de stamvoet. Hier is ter plaatse op een diepte tot 70 centimeter onder maaiveld extensieve, uitsluitend fijne beworteling aangetroffen (zie foto 25 en 26).

**Foto 23 en 24:** proefsleuf nabij boom 5

**Foto 25 en 26:** proefsleuf nabij boom 5

| Boom-nummer<br>Treevision | Boomsoort<br>Nederlands | Toekomst-<br>verwachting | Behoudens-<br>waardigheid | Potentieel<br>verplantbaar<br>ja/nee | Projectinvloed | Knelpunt | Advies |
|---|---|---|---|---|---|---|---|
| 5 | Zomereik | Goed | ++ | Nee | Zeer beperkt | Kans op zeer beperkte wortelschade als gevolg van graafwerkzaamheden t.b.v. oprit fietspad | Boom handhaven |

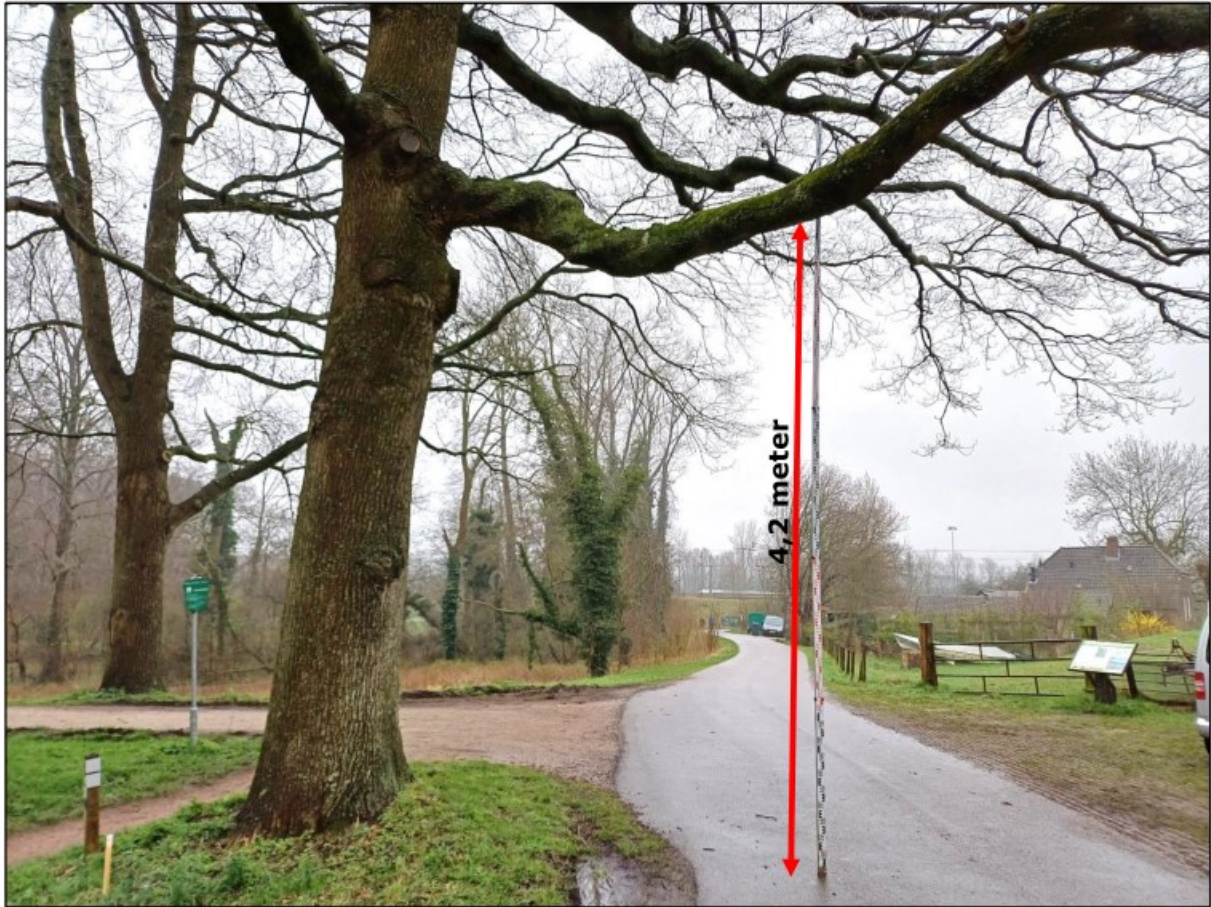
De onderste gesteltak van boom 5 bevindt zich op 4,2 meter boven het huidige maaiveld. Rekening houdend met een benodigde werkruimte ter plaatse van 3,5 meter boven maaiveld is met betrekking tot deze tak, geen knelpunt te verwachten (zie foto 27 op pagina 27).

**Foto 27:** beeld onderste gesteltak boom 5, 4,2 meter boven huidige maaiveld

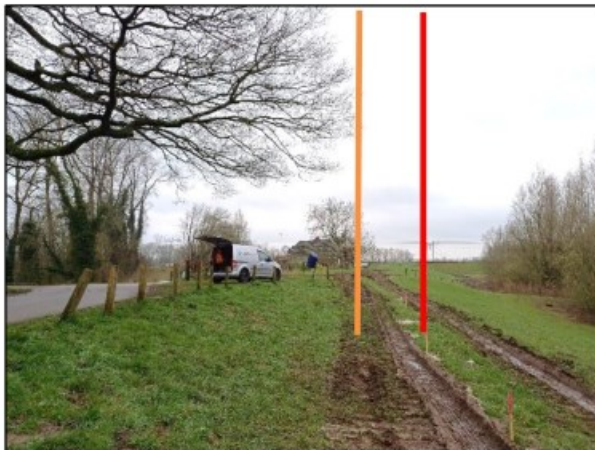
De verticale constructie wordt geplaatst op relatief korte afstand van de kroonrand van de bomen. Bij boom 5 wordt de verticale constructie op ruim 2 meter uit de kroonrand geplaatst (zie foto 28) en bij boom 7 en 8 betreft dit maximaal 1 meter uit de kroonrand. Rekening houdend met het feit dat er naast de verticale werkruimte van 25 meter, ook horizontaal 1 tot 2 meter werkruimte benodigd is, bevinden zich enkele dunne takken (uitsluitend dun twijghout) van boom 7 en 8 binnen de benodigde werkruimte (zie foto 29).

**Foto 28:** locatie verticale constructie nabij kroonrand boom 5

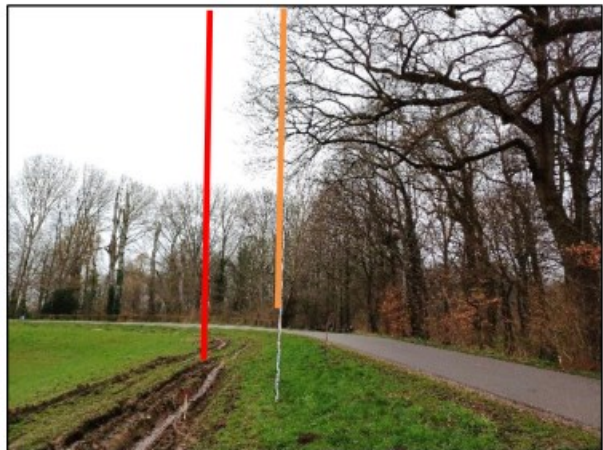
**Foto 29:** locatie verticale constructie nabij kroonrand boom 7 en 8

| Boom-nummer<br>Treevision | Boomsoort<br>Nederlands | Toekomst-<br>verwachting | Behoudens-<br>waardigheid | Potentieel<br>verplantbaar<br>ja/nee | Projectinvloed | Knelpunt | Advies |
|---|---|---|---|---|---|---|---|
| 7 | Zomereik | Goed | ++ | Nee | Zeer beperkt | Kans op zeer beperkte kroonschade a.g.v. plaatsen damwand nabij kroonrand | Boom handhaven en eventueel zeer beperkt snoeien van laaghangende takken welke zich binnen de benodigde werkruimte bevinden |

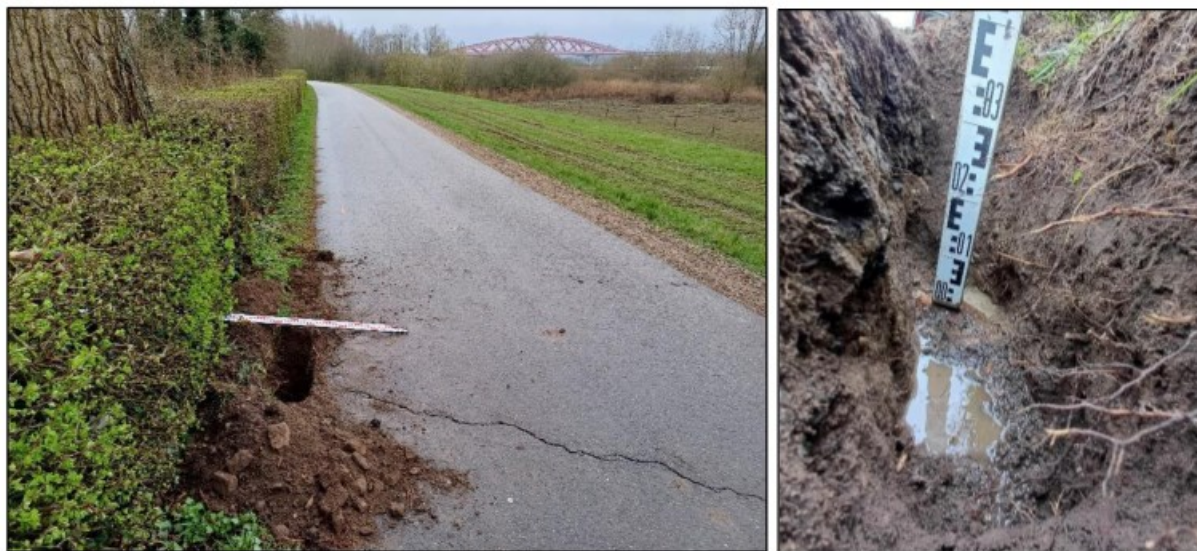
Boom 9 en 12 staan met de stamvoet zeer dicht op het huidige geasfalteerde fietspad. In het asfalt nabij de stamvoet van deze twee bomen is opdruk/scheurvorming zichtbaar. Nabij boom 9 is in de berm tussen de meidoornhaag en het asfalt een proefsleuf gegraven (zie foto 30). In deze proefsleuf is op 40 centimeter diepte een enkele zeer forse wortel met een diameter van ca. 30 centimeter aangetroffen, verder is er tot 40 centimeter diepte uitsluitend extensieve fijne beworteling aanwezig (zie foto 31)

**Foto 30 en 31:** proefsleuf nabij boom 9

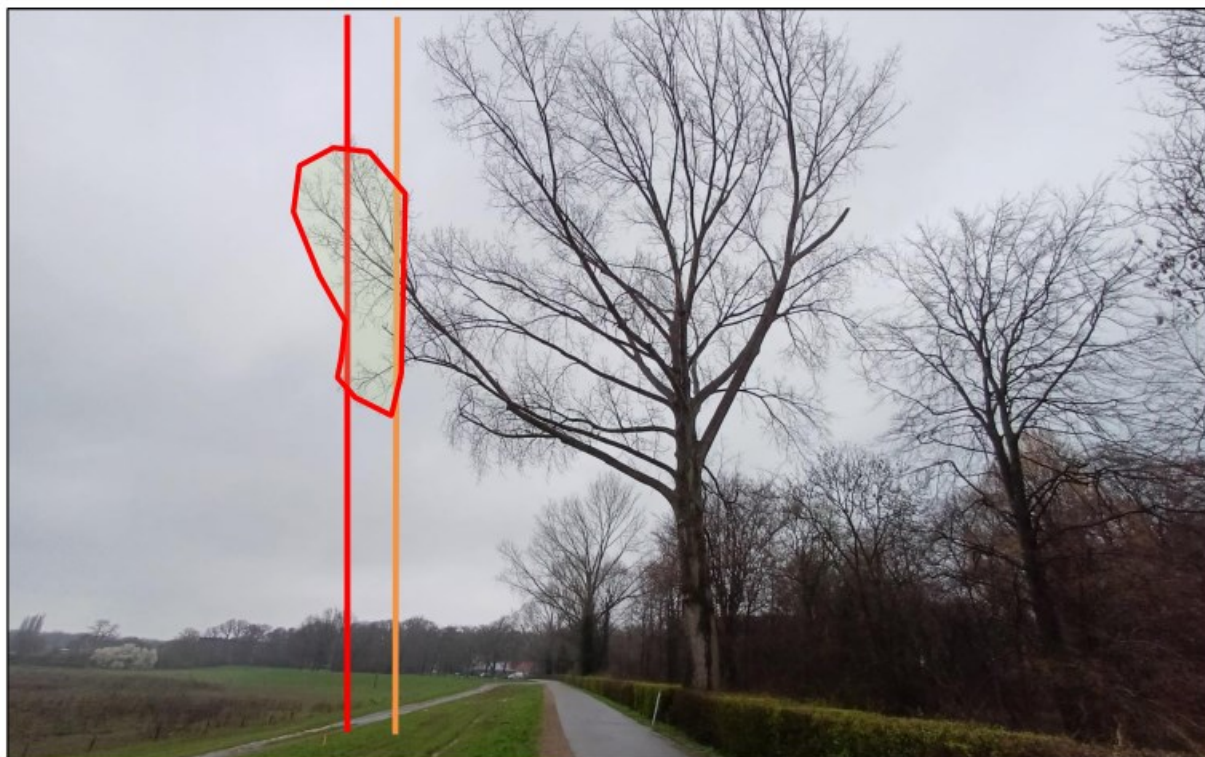
De te plaatsen verticale constructie bevindt zich op de rand van de kroonprojectie van boom 9 t/m 12. Rekening houdend met het feit dat er naast de verticale werkruimte van 25 meter, ook horizontaal 1 tot 2 meter werkruimte benodigd is bevinden zich enkele relatief dunne takken van deze bomen binnen de benodigde werkruimte (zie foto 32).

**Foto 32:** locatie verticale constructie en aanwezige takken binnen benodigde werkruimtenabij boom 9

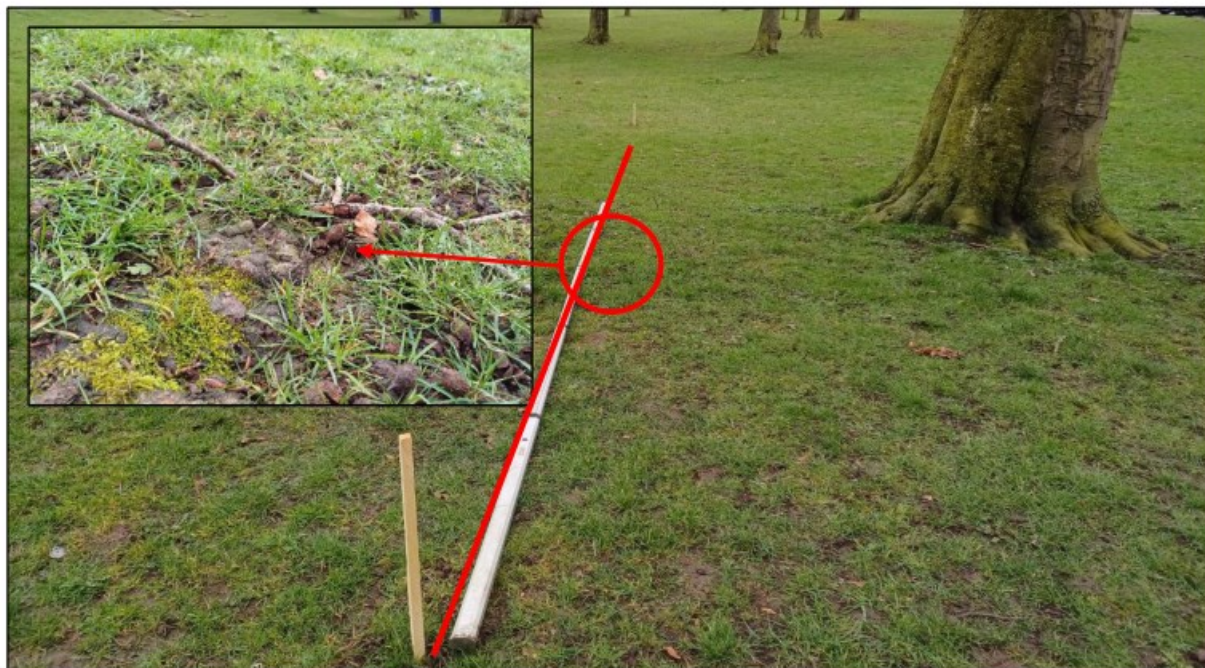
Zonder dat er een proefsleuf is gegraven is al zichtbaar dat er zich ter plaatse van de geplande ontgraving op 2,8 meter uit het hart van de stamvoet forse wortels bevinden (zie foto 33).

**Foto 33:** weergave rand geplande ontgraving en ter plaatse aanwezige (forse) oppervlakkige beworteling

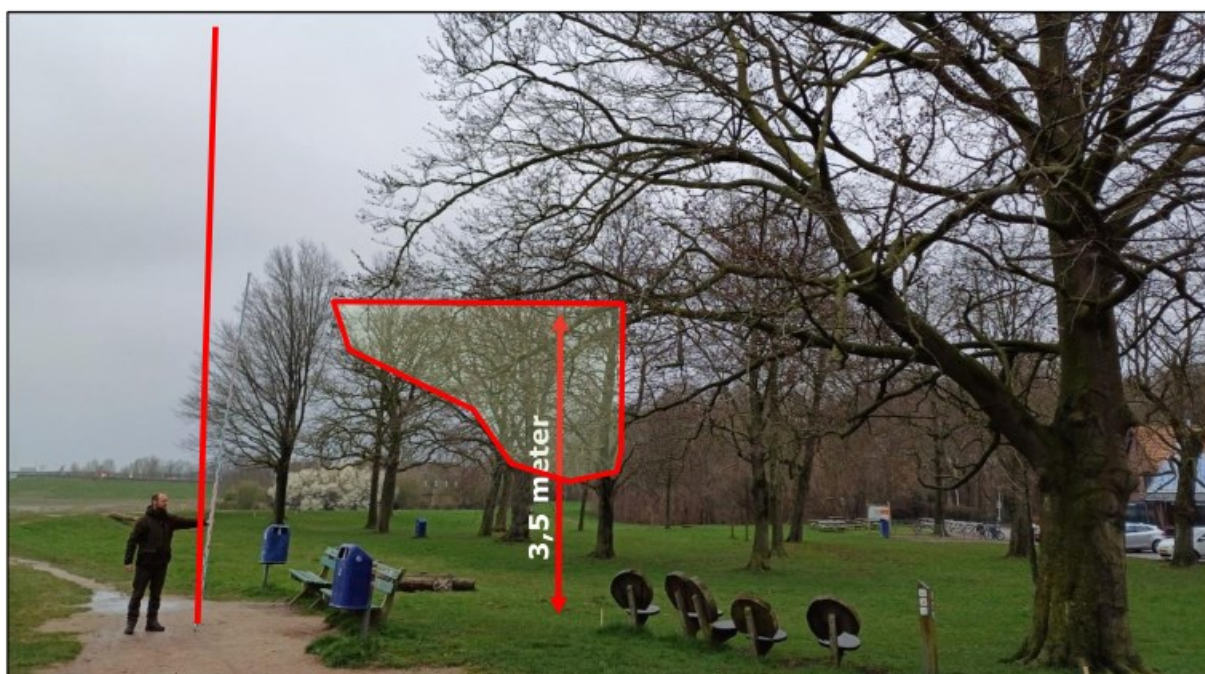
Ter plaatse van de geplande werkzaamheden bevinden zich tevens enkele takken welke reiken tot ca. 3 meter boven het huidige maaiveld. Tot binnen de zone van 3,5 meter boven het maaiveld betreft dit overwegend relatief dunne takken met een maximale diameter van ca. 6 centimeter. De te plaatsen verticale constructie bevindt zich ruim buiten de kroonprojectie van boom 13 (zie foto 34).

**Foto 34:** weergave laaghangende takken binnen benodigde werkruimte en locatie van te realiseren verticale constructie nabij boom 13

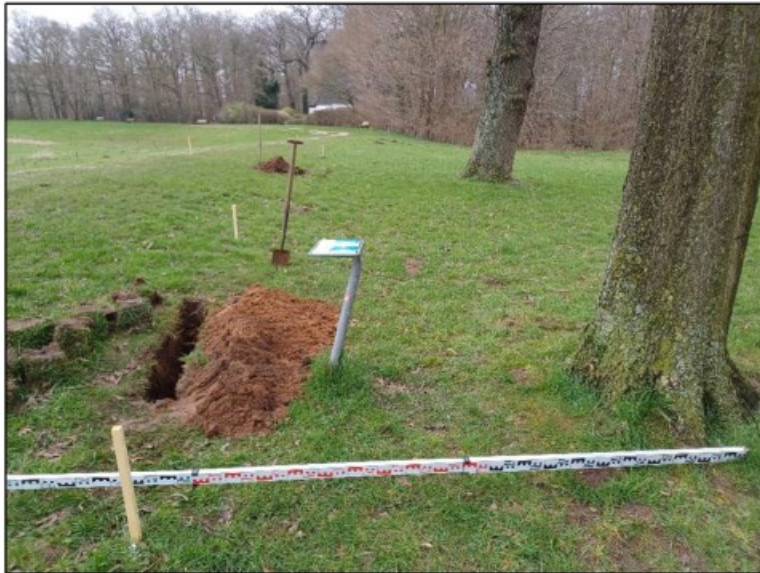
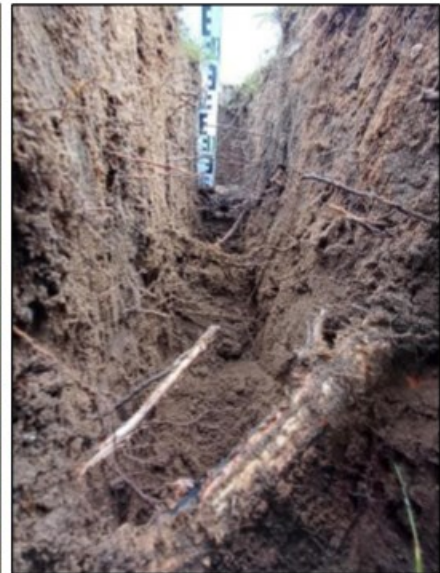
Op de rand van de geplande ontgraving ten westen van boom 14 en 15 zijn proefsleuven gegraven, respectievelijk op 2,3 en 4,1 meter uit het hart van de stamvoeten. In beide proefsleuven is in de bovenste 30 centimeter extensieve tot matig intensieve beworteling aangetroffen met uitsluitend fijne beworteling. Vanaf 30 centimeter diepte zijn enkele grovere wortels aangetroffen met een maximale diameter van 4 centimeter (zie foto 35 t/m 38).

**Foto 35 en 36:** proefsleuf nabij boom 14

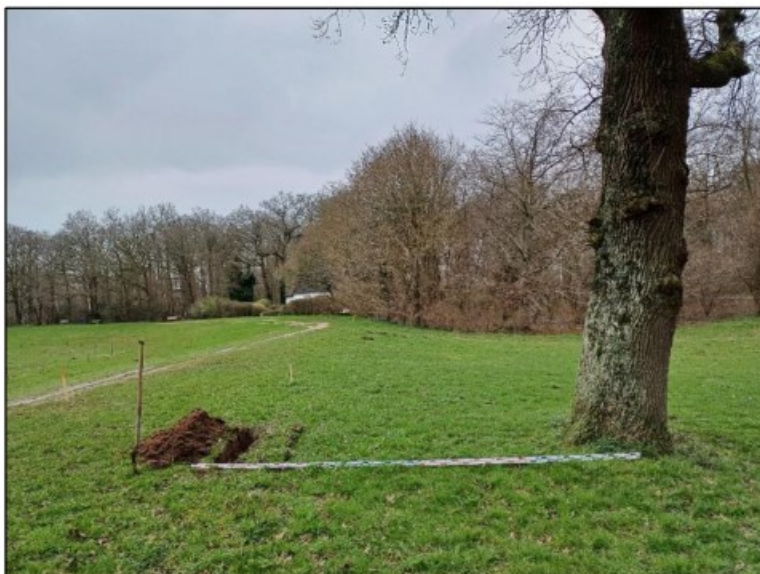
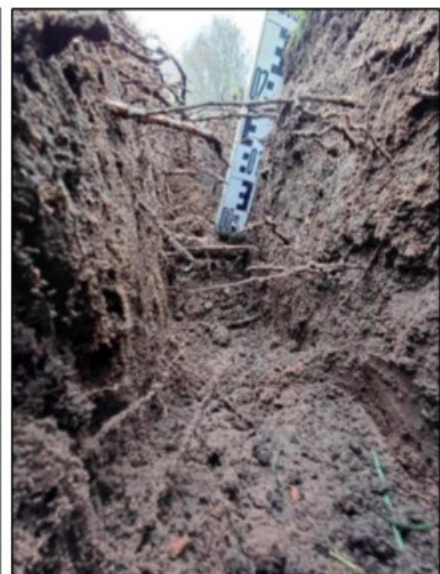
**Foto 37 en 38:** proefsleuf nabij boom 15

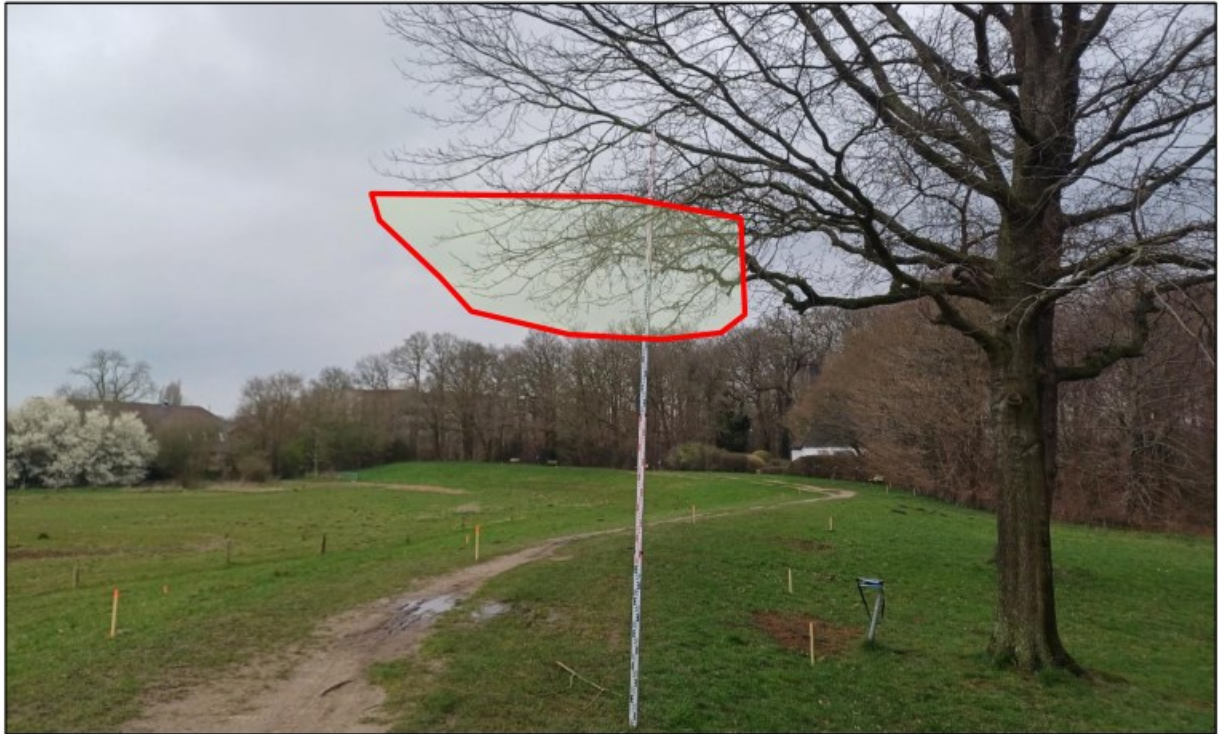
Nabij boom 15 bevinden zich enkele dunne takken binnen de benodigde werkruimte van 3,5 meter boven maaiveld (zie foto 39 op pagina 27).

**Foto 39:** weergave takken binnen benodigde werkruimte nabij boom 15

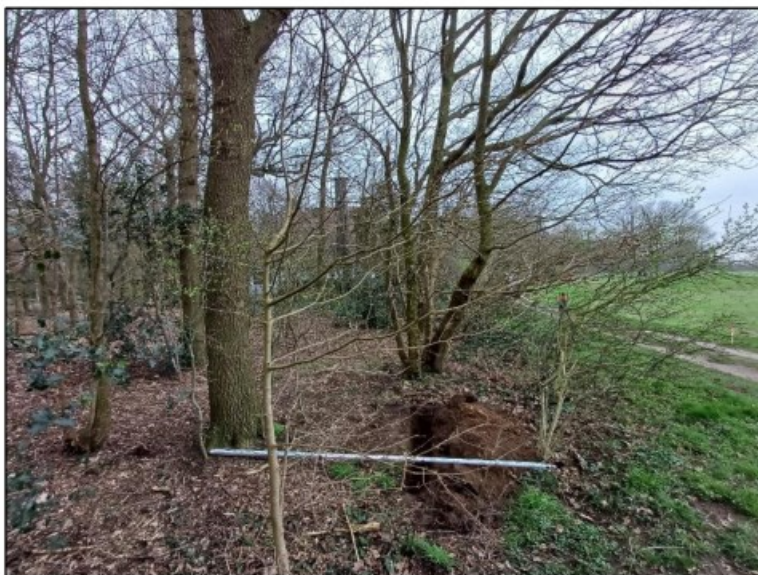
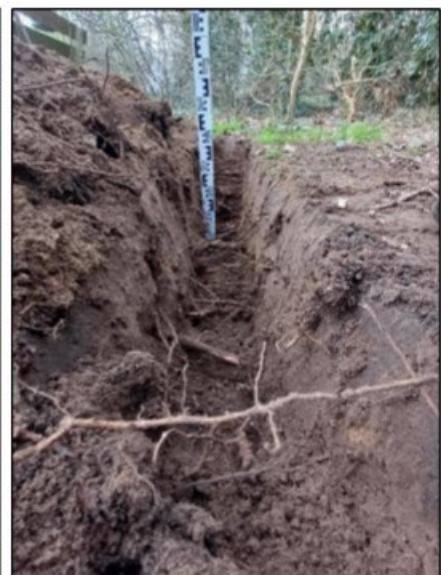
Nabij boom 26 is een proefsleuf gegraven ter plaatse van de geplande ontgraving op ca. 2 meter uit het hart van de stamvoet. In deze proefsleuf is in de bovenste 50 centimeter uitsluitend extensieve fijne beworteling aangetroffen met een maximale diameter van 3 centimeter (zie foto 40 en 41).

**Foto 40 en 41:** proefsleuf nabij boom 26

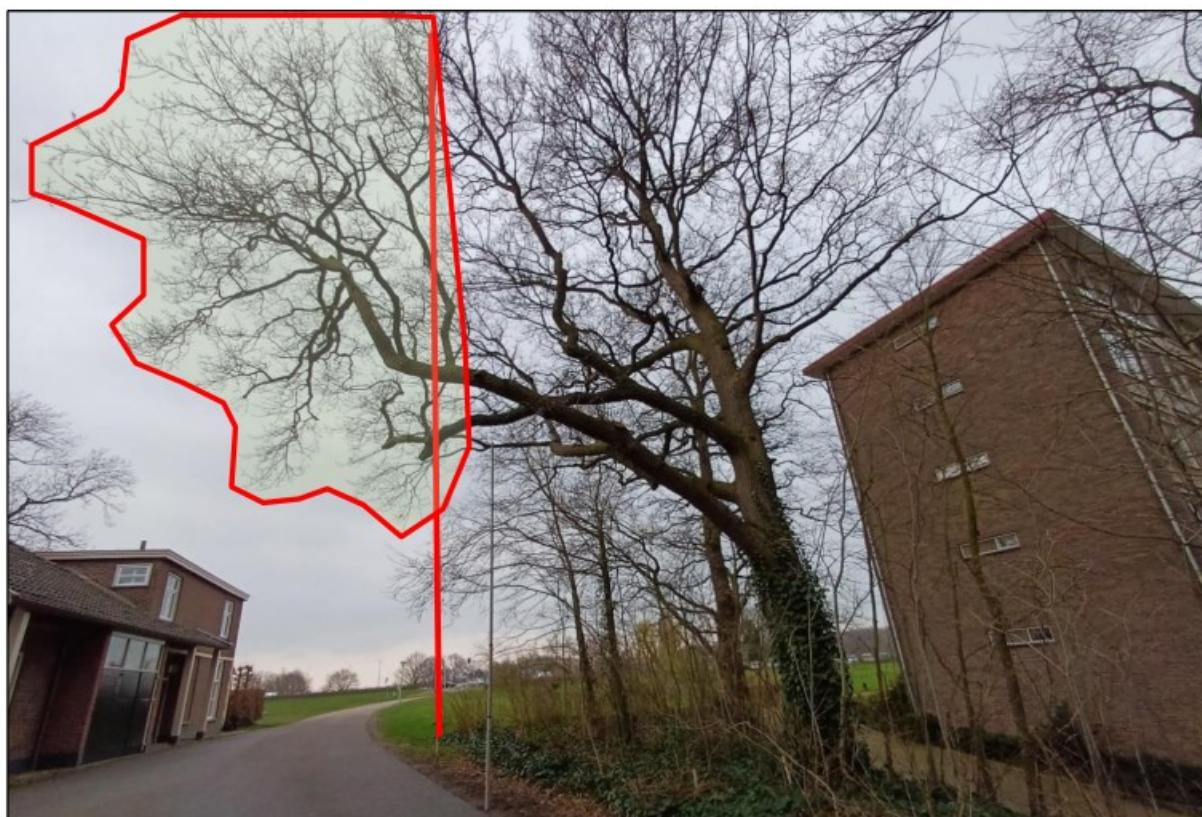
Daarnaast komt de aan te brengen verticale constructie binnen de kroonprojectie van boom 36, op ca. 6,8 meter uit het hart van de stamvoet. Rekening houdend met het feit dat er naast de verticale werkruimte van 25 meter, ook horizontaal 1 tot 2 meter werkruimte benodigd is, bevinden zich enkele forse gesteltakken van deze boom binnen de benodigde werkruimte (zie foto 42).

**Foto 42:** beeld boom 36 met visualisatie benodigde vrije ruimte t.b.v. te realiseren verticale constructie

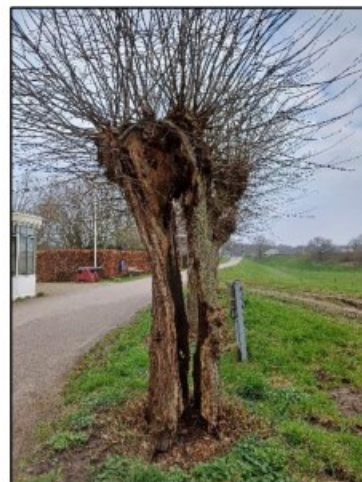
Omdat van deze bomen al is aangegeven dat ze niet behouden kunnen blijven op de huidige locatie, is gekeken naar de (potentiële) verplantbaarheid. Voor wat betreft boom 47 kan worden gesteld dat deze dusdanig hol is (de stam bestaat als het ware uit twee delen zie foto 43) dat het geen optie is om deze boom succesvol te verplanten. Boom 48, 49 en 50 zijn ook enigszins hol maar vanwege de beperkte omvang en soortspecifieke eigenschappen zijn deze bomen relatief eenvoudig en succesvol te verplanten.

**Foto 43:** beeld boom 47»

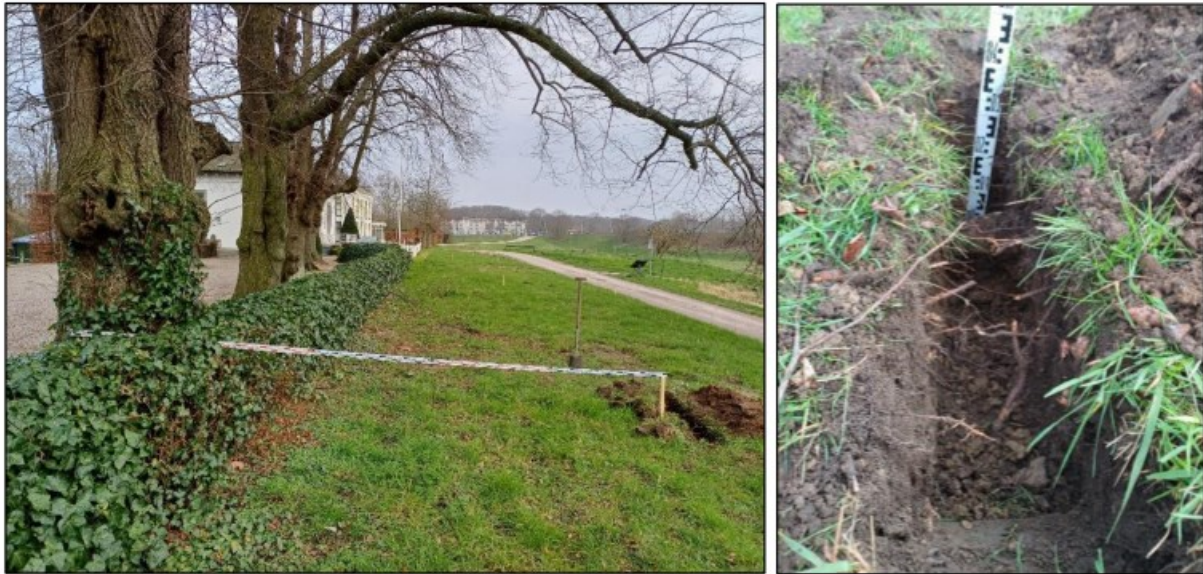
Op de rand van de geplande ontgraving ten zuiden van boom 46 is een proefsleuf gegraven, op 5 meter uit het hart van de stamvoet. Ter plaatse is in de bovenste 30 centimeter extensieve tot matig intensieve beworteling aangetroffen met overwegend fijne beworteling. Op een diepte van 20 centimeter is één forsere wortel aangetroffen met een diameter van 7 centimeter (zie foto 44 en 45).

Foto 44 en 45: proefsleuf nabij boom 46

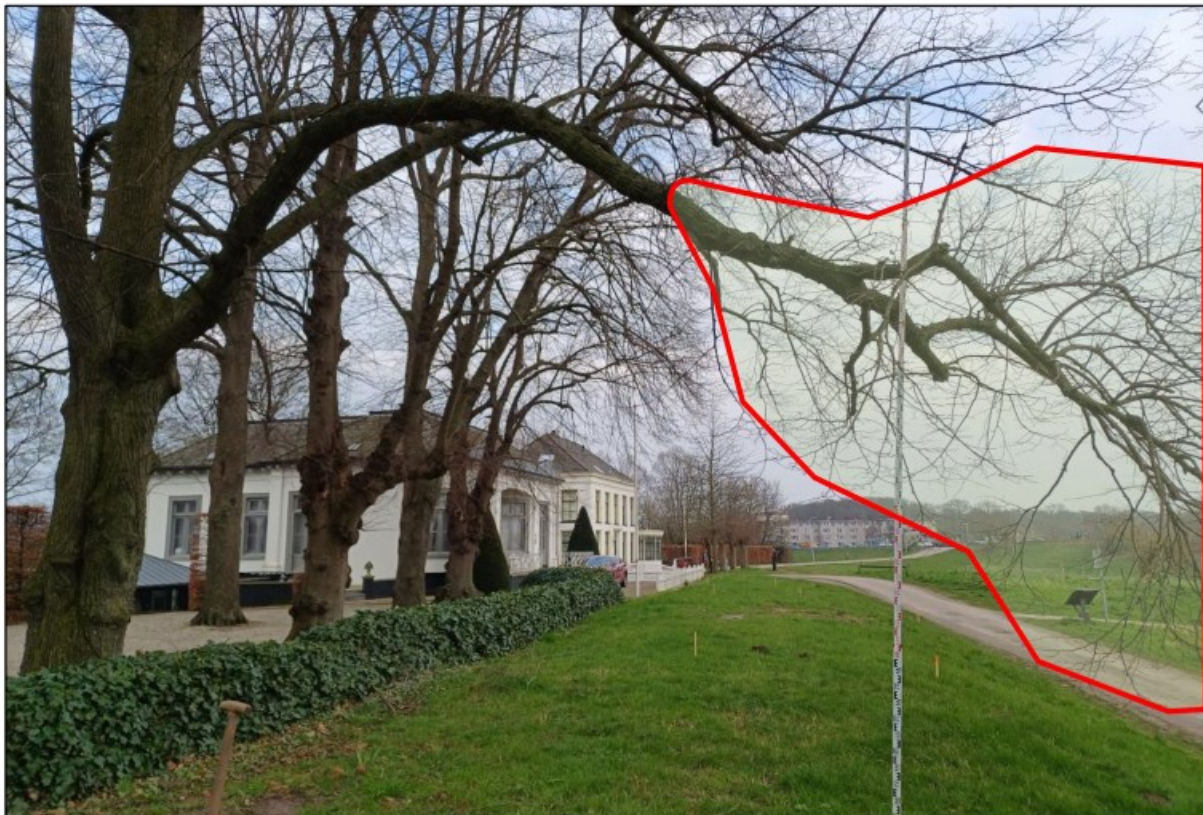
Van boom 45 en 46 bevinden zich diverse takken tot laag boven het huidige maaiveld, binnen de benodigde bovengrondse werkruimte van 3,5 meter. Dit betreft enkele relatief forse maar goed te snoeien takken (zie foto 46).

Foto 46: weergave laaghangende takken binnen benodigde werkruimte nabij boom 45 en 46

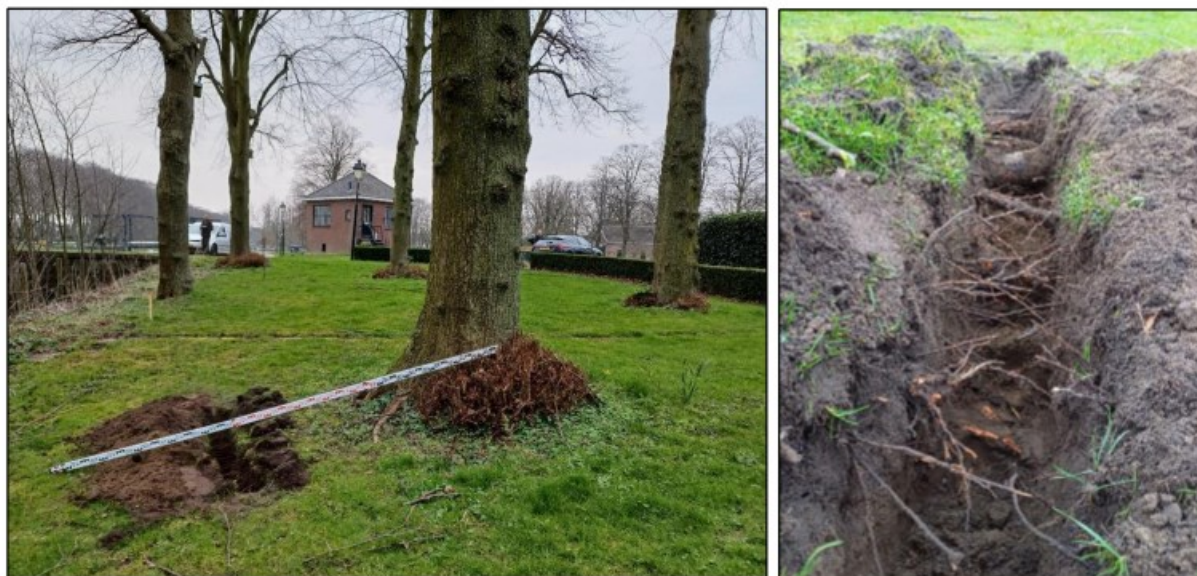
Ten noorden van boom 54 is een proefsleuf gegraven op 1,9 meter uit het hart van de stamvoet. Conform planvorming wordt er vanaf 1,5 meter uit het hart van de stamvoet tot ca. 30 centimeter diep ontgraven. Ter plaatse is in de bovenste 30 centimeter zeer intensieve, grove beworteling aangetroffen met een diameter tot ca. 12 centimeter (zie foto 47 en 48).

**Foto 47 en 48:** proefsleuf nabij boom 46

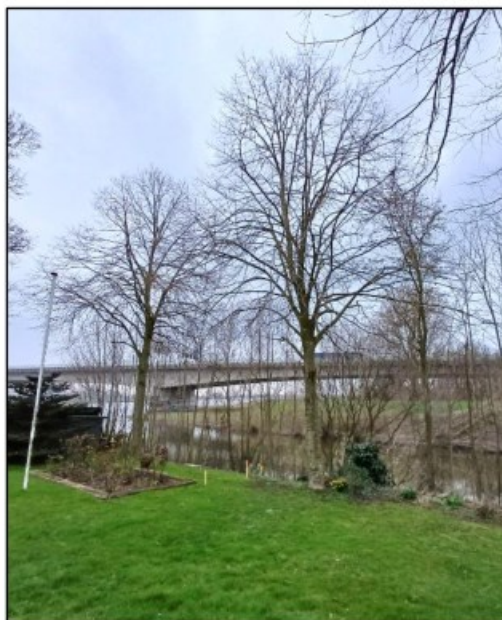
Boom 55 t/m 58 kunnen conform planvorming niet worden gehandhaafd, daarom is voor deze bomen gekeken naar de potentiële verplantbaarheid. Boom 55 en 56 hebben doordat ze met hun kronen tegen omringende bomen aangroeien, een enigszins eenzijdige kroon ontwikkeld. Deze eenzijdige kroon in combinatie met de forse omvang van de bomen en feit dat de bomen met hun wortels in het talud groeien, maakt een succesvolle verplanting vrijwel onmogelijk.

Voor een eventuele verplanting en de hiertoe te verplanten kluitgrootte, geldt de (grote) vuistregel van ca. 8 keer de stamdiameter. Voor wat betreft boom 57 en 58 komt dat neer op een te verplanten kluitgrootte van ca. 3 bij 3 meter. Uitgaande van een doorwortelbare diepte van ca. 1 meter zal het gewicht van de te verplanten boom in totaal ca. 15 ton bedragen.

**Foto 49:** beeld boom 57 en 58
