## NOTITIE

| Onderwerp | Aanvullend vooronderzoek bodem |
| Project | Adviesdiensten Zwolle-Olst |
| Referentie | 105830/18-008.663 |

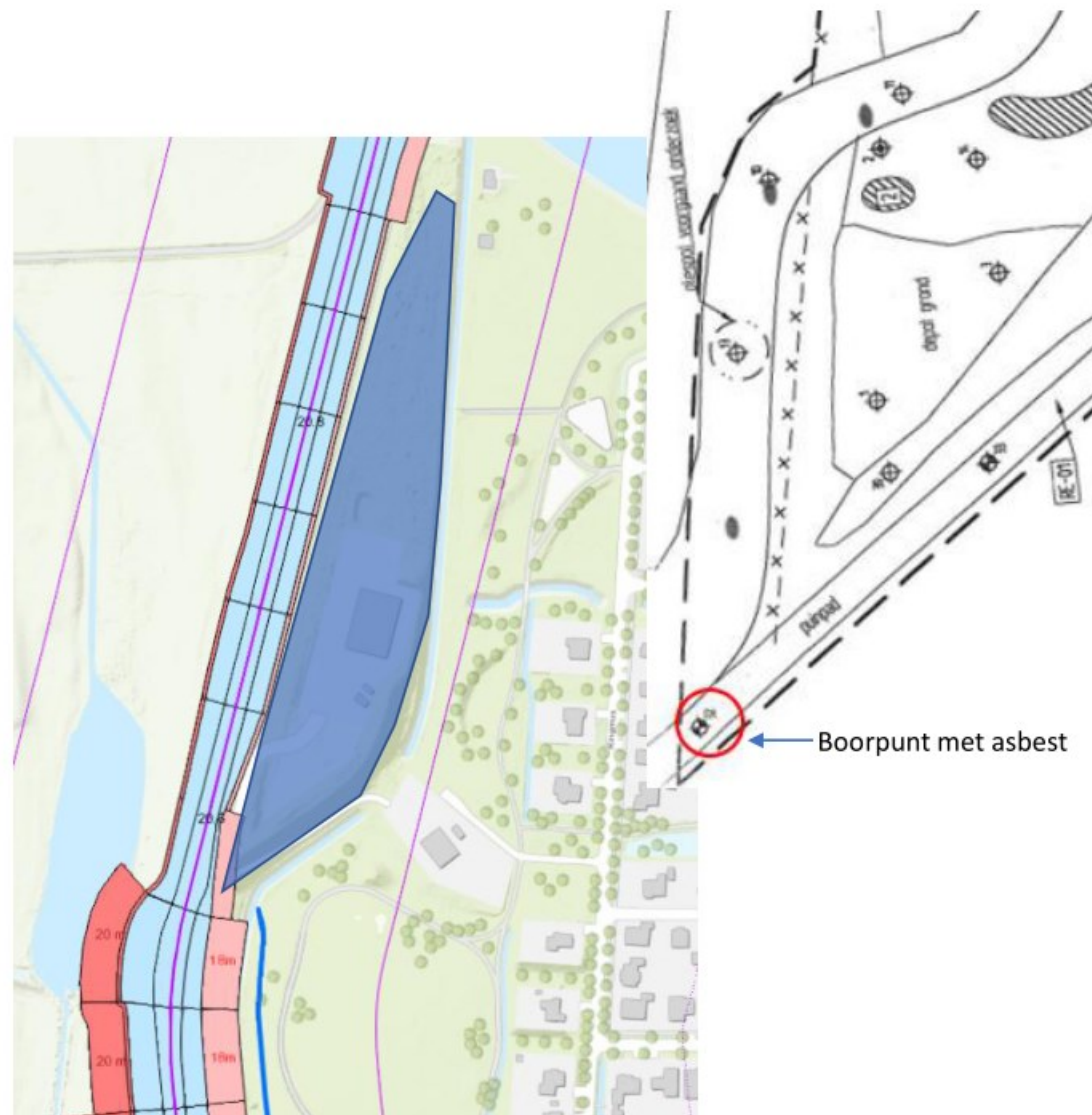
## Traject 2

Risico aanwezig, binnen de contour van de kansrijke alternatieven is asbest aangetoond (nader onderzoek noodzakelijk)

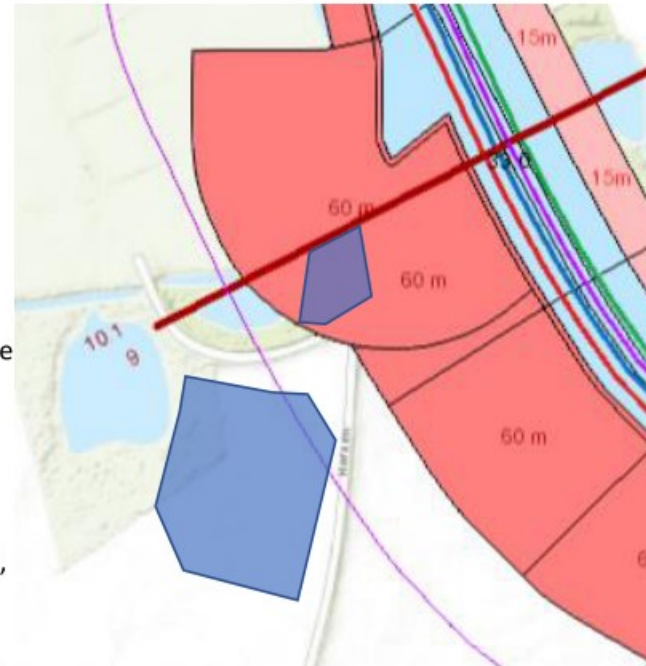
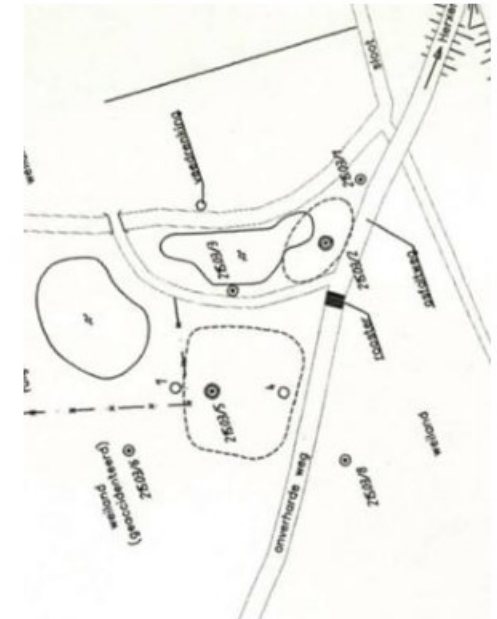
## Traject 9

Risico aanwezig. Er is onvoldoende informatie bekend over de milieuhygiënische kwaliteit van de bodem in/onder de stort. Bovendien is de locatie asbestverdacht mede omdat er puin is gestort.

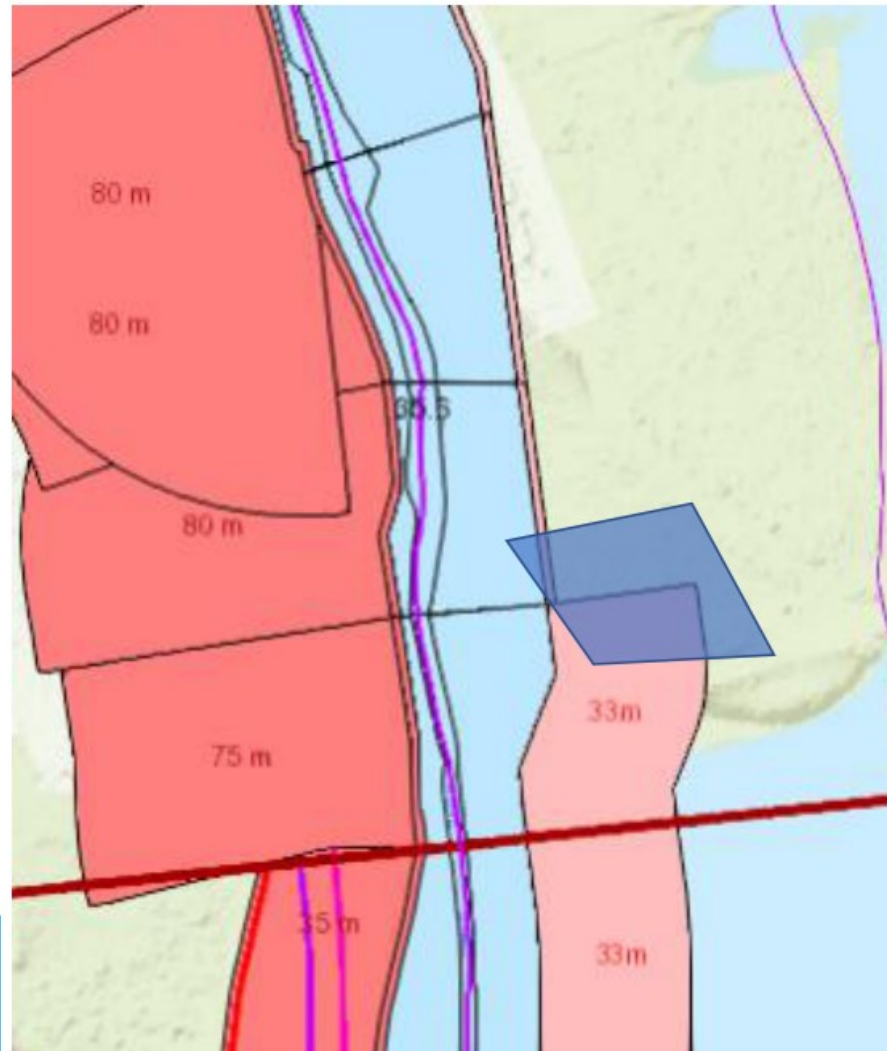
## Traject 11

Risico aanwezig. Milieuhygiënische kwaliteit van de bodem is onvoldoende in beeld en de locatie is asbestverdacht. Daarbij overschrijdt barium de interventiewaarde in het grondwater.

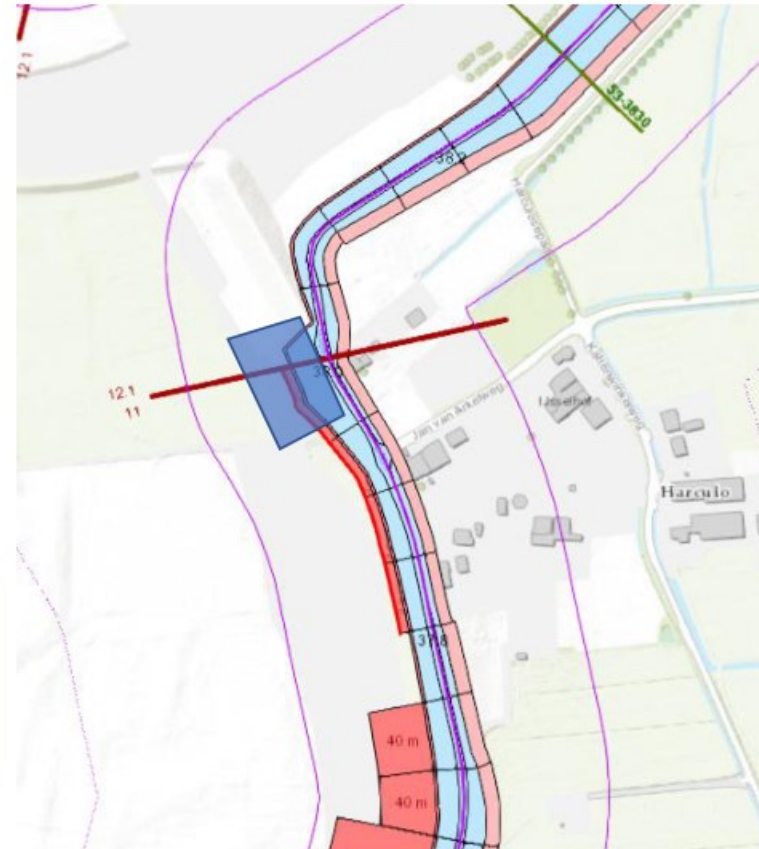
## Traject 11

Risico aanwezig. Milieuhygiënische kwaliteit van de bodem onvoldoende in beeld en de locatie is asbestverdacht.

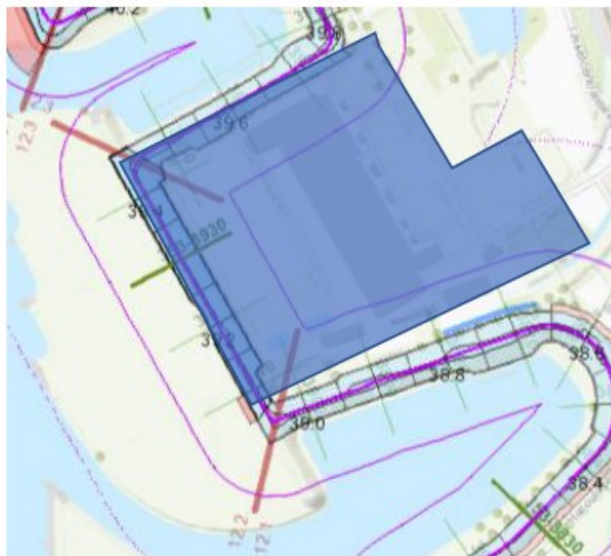
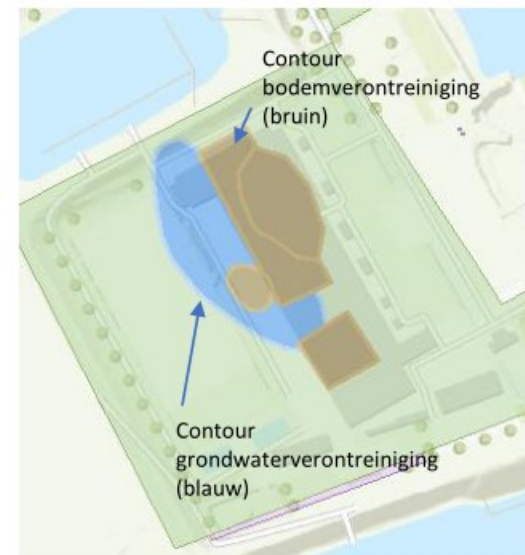
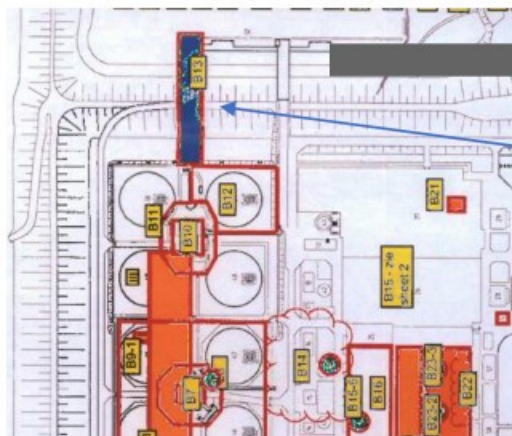
## Traject 12

De grondwaterverontreiniging ligt deels binnen de contouren van de alternatieven. De verdachte deellocatie B13 (minerale olie) ligt deels binnen de contour van alternatieven B en E.

Verdachte deellocatie B13 (minerale olie)

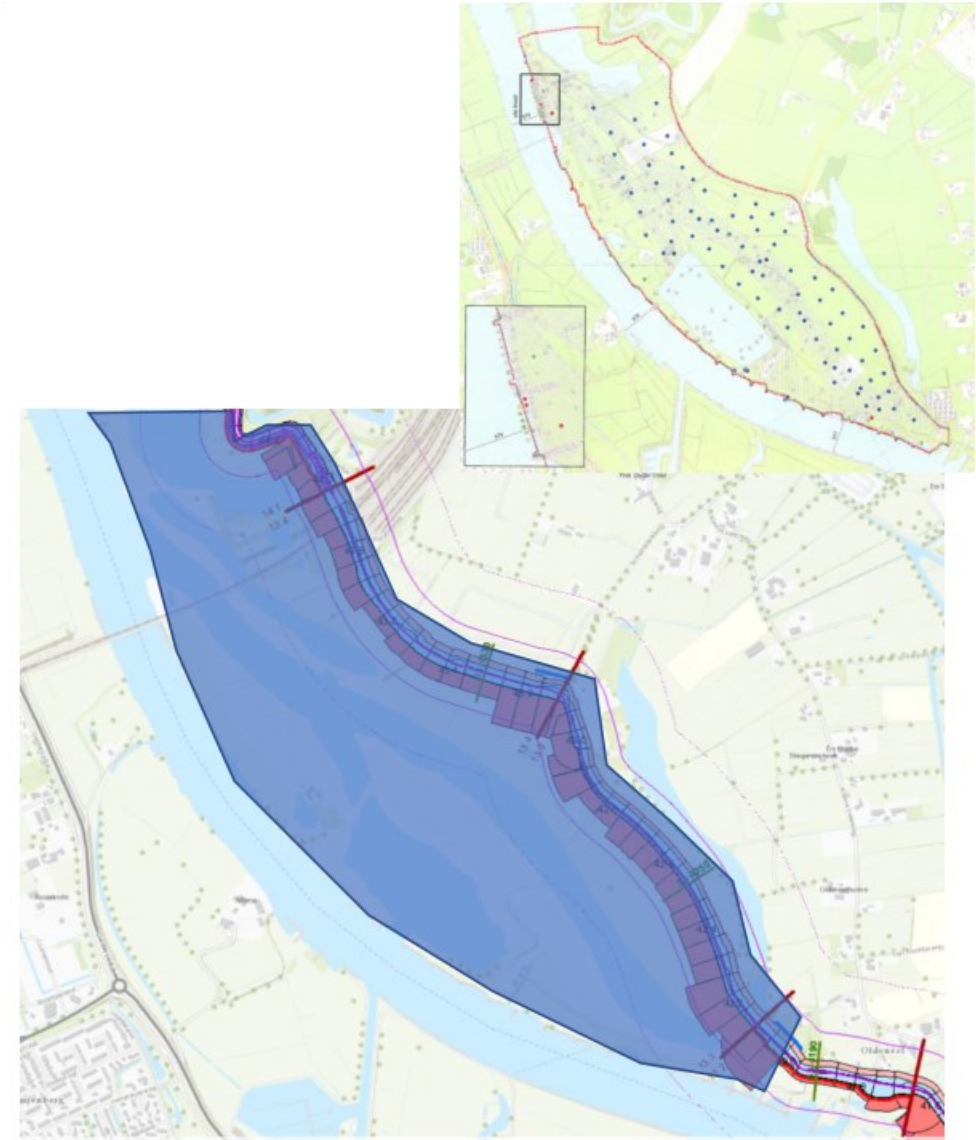
## Traject 13

Risico aanwezig. Arseen is in sterk verhoogde gehalten heterogeen diffuus aanwezig. Bij alternatieven in de uiterwaarden moet rekening worden gehouden met de afvoer van sterk verontreinigde waterbodem.

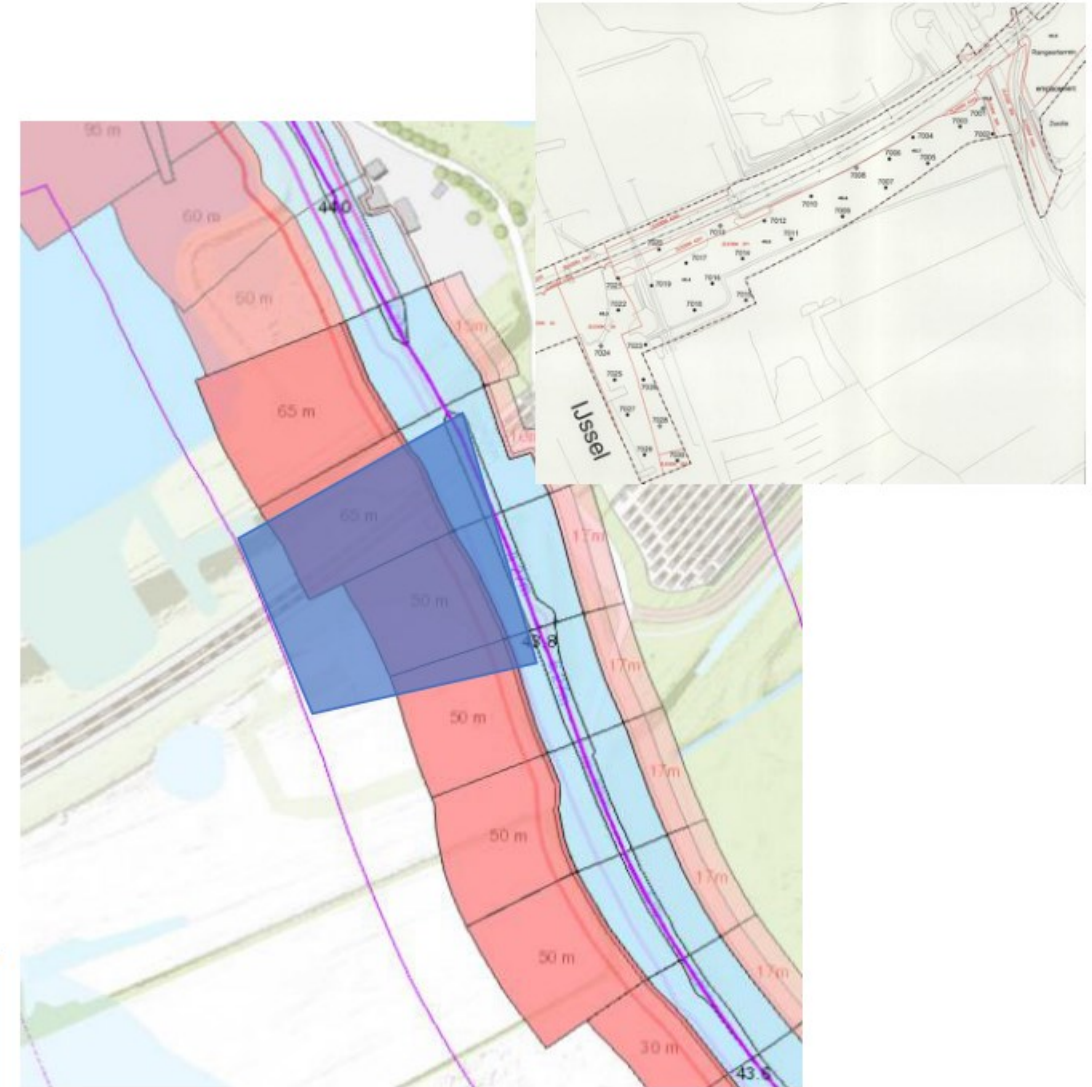
## Traject 13

Risico aanwezig. De sterk verhoogde gehalten koper en arseen komen heterogeen verspreid voor in de uiterwaarden van de Rijntakken. Bij ingrepen in de uiterwaarden moet rekening worden gehouden met de afvoer van sterk verontreinigde waterbodembodem.
